# LE RIFRATTURE DI FEMORE: QUANDO GUARIGIONE FA RIMA CON INVENZIONE

Marco Caforio, Patrizia Mantelli, Luigi Bisogno  
Casa di Cura Scarnati – Cosenza

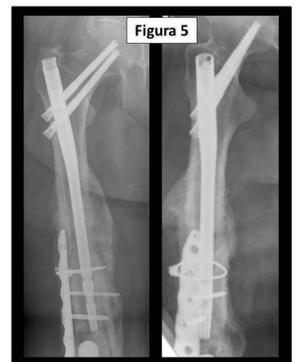
La paziente veniva seguita con controlli clinici e radiografici ogni mese. La radiografia al controllo dopo sei mesi dalla frattura (Figura 5) presentava un buon callo osseo e la paziente ritornava a deambulare senza ausili e senza dolore.
